Intervento 09IR774/G1/02 - "Ripristino dell'efficienza idraulica e controllo vegetazione del Fiume Cecina nel Comune di Montecatini Val di Cecina

PROGETTO ESECUTIVO RELAZIONE TECNICA

ELABORATO
Relazione Tecnica

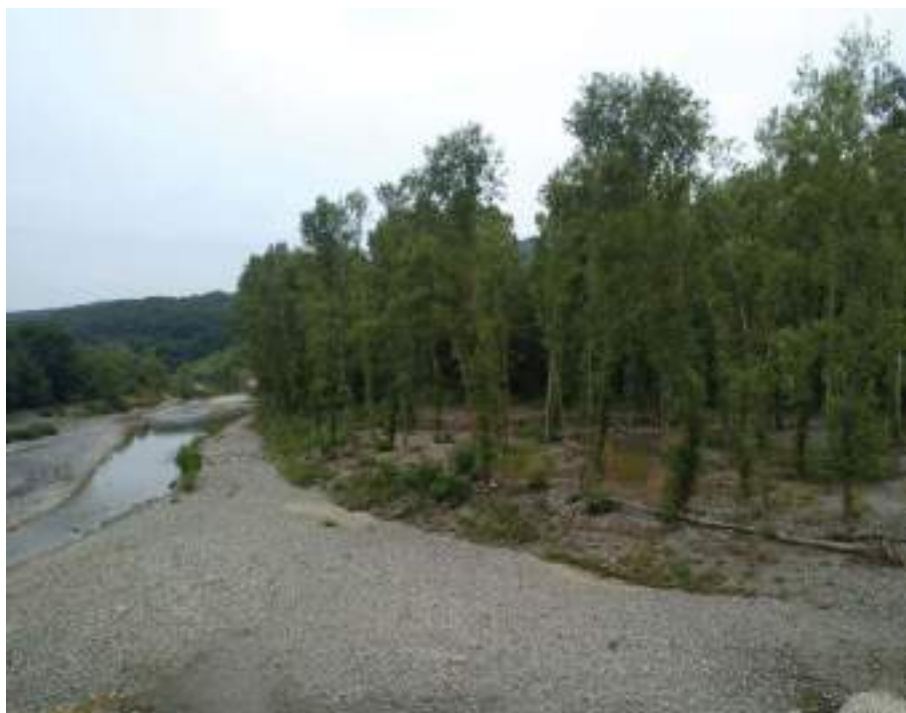
Fig. 1: Il Fiume nell'area di Progetto si presenta con andamento meandriforme, ampio alveo ciottoloso ed estese aree di deposito

Il tratto di Fiume oggetto del Progetto di “Ripristino dell’officiosità idraulica e controllo della vegetazione del Fiume Cecina” è compreso tra Ponteginori e La Melatina, lungo circa 12 km, è situato nel corso medio-finale del Cecina, a poca distanza dalla foce. Nel tratto interessato si incontrano cospicui depositi neogenici argillosi e qui il Cecina assume progressivamente un andamento meandriforme, con un ampio alveo ciottoloso, estese aree di deposito, anse abbandonate, aree golenali e vasti terrazzi alluvionali consolidati o in fase di consolidamento (Fig.1).

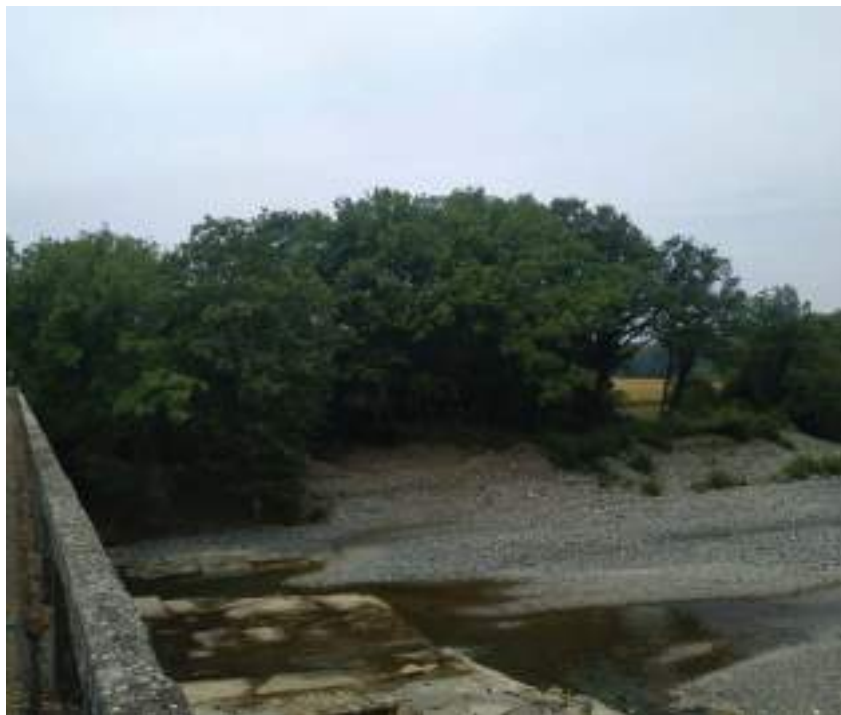
Fig. 3: Fisionomia del Fiume scendendo verso valle

Scendendo sempre più verso valle il letto del fiume man mano si trasforma diventando sempre più ampio con fondo sassoso e a ciottoli (Fig. 3).

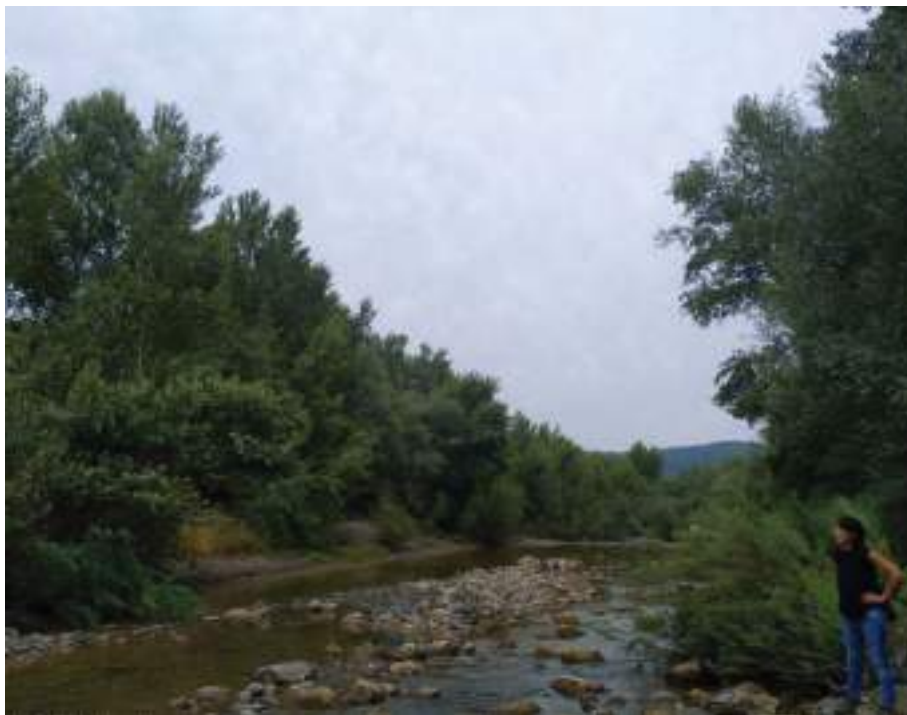
Fig. 5: Fisionomia del Fiume Cecina nei pressi della foce - Tratto da Casino di Terra alla Melatina

Nella sua parte terminale, la pianura alluvionale si allarga, il fiume presenta, come già detto, un fondo costituito prevalentemente da sabbia, ghiaia, limo e argilla, le sponde sono coperte da vegetazione tipica degli ambienti umidi: sambuco, pioppo nero, pioppo bianco, salici arborei e arbustivi e tamerici, questi ultimi evidenziano la presenza di un clima influenzato dalla vicinanza del mare (Fig. 5).

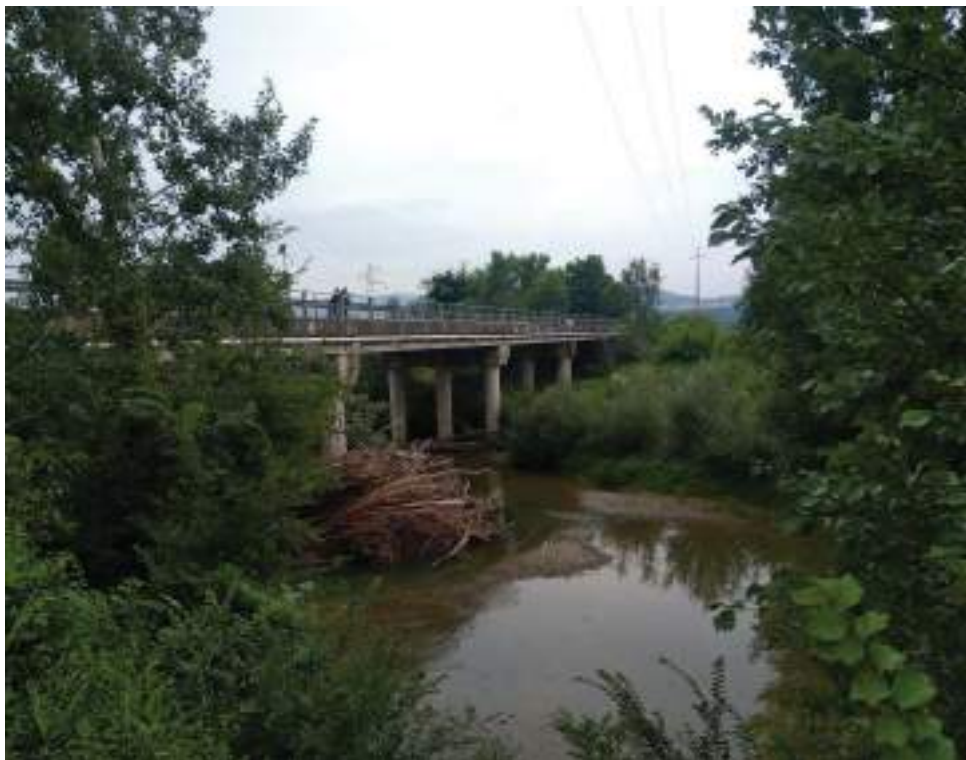
Fig. 6: Ponte sul Fiume Cecina – Loc. Casino di Terra. Si nota un enorme accumulo di materiale legnoso estremamente pericoloso in caso di piena

Le condizioni di monte dettano l'evoluzione di un accumulo. La scarsa manutenzione delle foreste e dei boschi incrementa la disponibilità di tronchi mobilitabili dalla corrente durante eventi di piena. Ne scaturisce che l'evoluzione di un accumulo di detriti arborei si può prevedere: conoscendo la popolazione di alberi e il regime idrologico dell'area di studio si può prevedere l'evoluzione di un accumulo di tronchi in alveo e si possono stabilire i criteri spaziali/temporali per rimuovere il materiale in alveo, tale da risultare fortemente pericoloso in caso di future piene (Fig. 6).

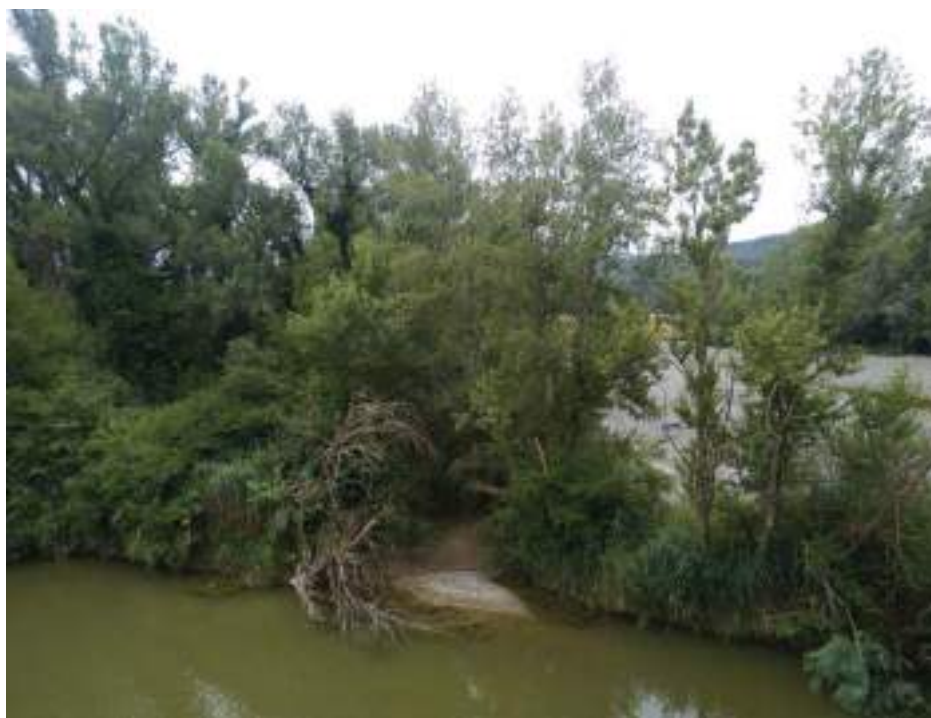
Fig. 9: *Contesto vegetazionale del tratto del Fiume Cecina in oggetto*

L'ampio alveo, che caratterizza il Fiume Cecina, ospita cenosi a copertura discontinua di pioppi, saliceti arborei ed arbustivi, garighe su terrazzi fluviali e formazioni erbacee annuali, tipiche dei greti fluviali temporaneamente emersi (Fig. 9).
